Título: Aplicación de ACTIV 1000 en línea de nebulización de invernadero particular

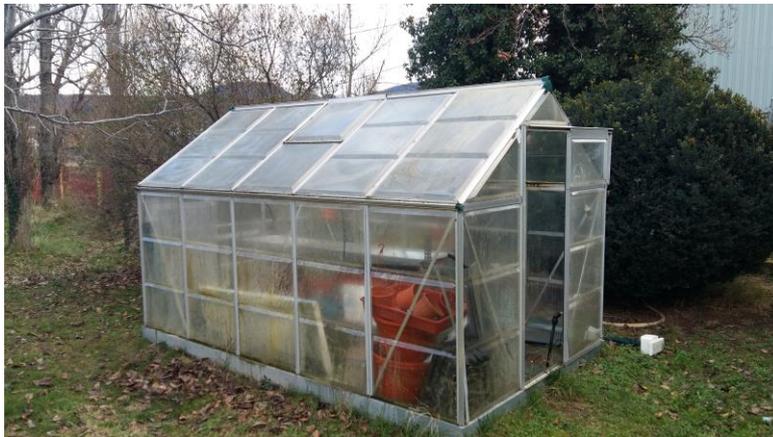
Invernadero de policarbonato de 12 m² con una altura máxima de 2 m en el centro. Dispone de una línea de nebulización compuesta por 3 nebulizadores Jardibric 3, instalados a una distancia de 60 cm, pulverizan gotas de unas 300-400 micras de diámetro. En el interior hay una mesa de acero galvanizado, situada debajo de los nebulizadores a 1,2 m.

Fig 1: Invernadero

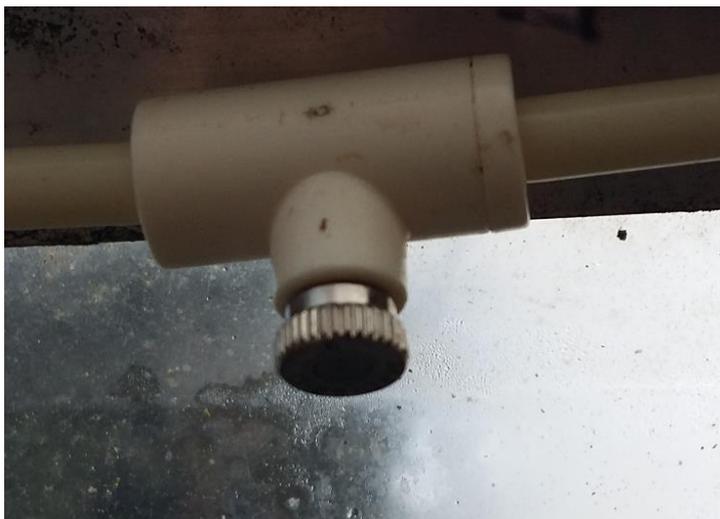
Fig 2: Detalle de nebulizador

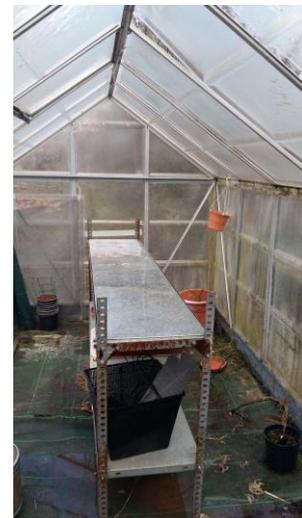
Fig 3: Mesa acero galvanizado

Muestreo de superficies mediante placa de contacto Rodac de 25 cm² en la mesa justo debajo de los puntos de nebulización.
